# Sensible Pflege für Basilika-Schätze

Grabmal von Pfalzgraf Pipan und Nepomuk-Kapelle restauriert – Schimmelbefall und Schmutzschicht

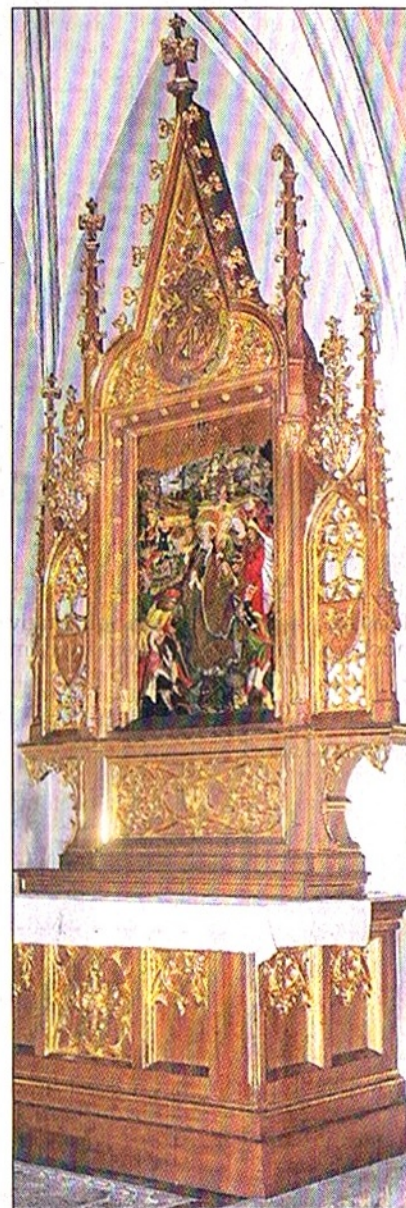
Pfalzgraf Rupert Pipan starb im Jahr 1397. Somit dürfte sein Grabmal auch aus dieser Zeit stammen. Das Besondere daran: Der Grundstein der Martinskirche wurde 1421 gelegt. Die Tumba dürfte damit bereits einen Platz in der Vorgängerkirche gehabt haben.

Das Grabmal von Pfalzgraf Pipan sei „sehr stark verschmutzt“ gewesen, berichtete Clemens M. Muth, der mehr als einen Monat Arbeit investierte. Es galt, die „fast vollständi-

ge Verschwärzung der Oberfläche“ zu beseitigen, die Durchfeuchtung der Reliefs zu stoppen, Risse auszubessern und störende Fehlstellen zu beseitigen. Pfarrer Meiler gab Muth eine dringende Bitte mit auf den Weg: In Zukunft sei auf eine feuchte Reinigung des Denkmals zu verzichten.
