St. Martin puzzelt Stein für Stein

Oben glänzt er schon ganz hell. Das neue Kupferblech an der Dachhaube lässt den Martinsturm rötlich leuchten wie die Abendsonne. Doch auch unter seiner typischen Zwiebel wird Ambergers Wahrzeichen bald um einiges heller strahlen. Dafür sorgen die Restaurierungsarbeiten am Sandstein, die kurz vor Ende der Kuppelsanierung bereits begonnen haben.

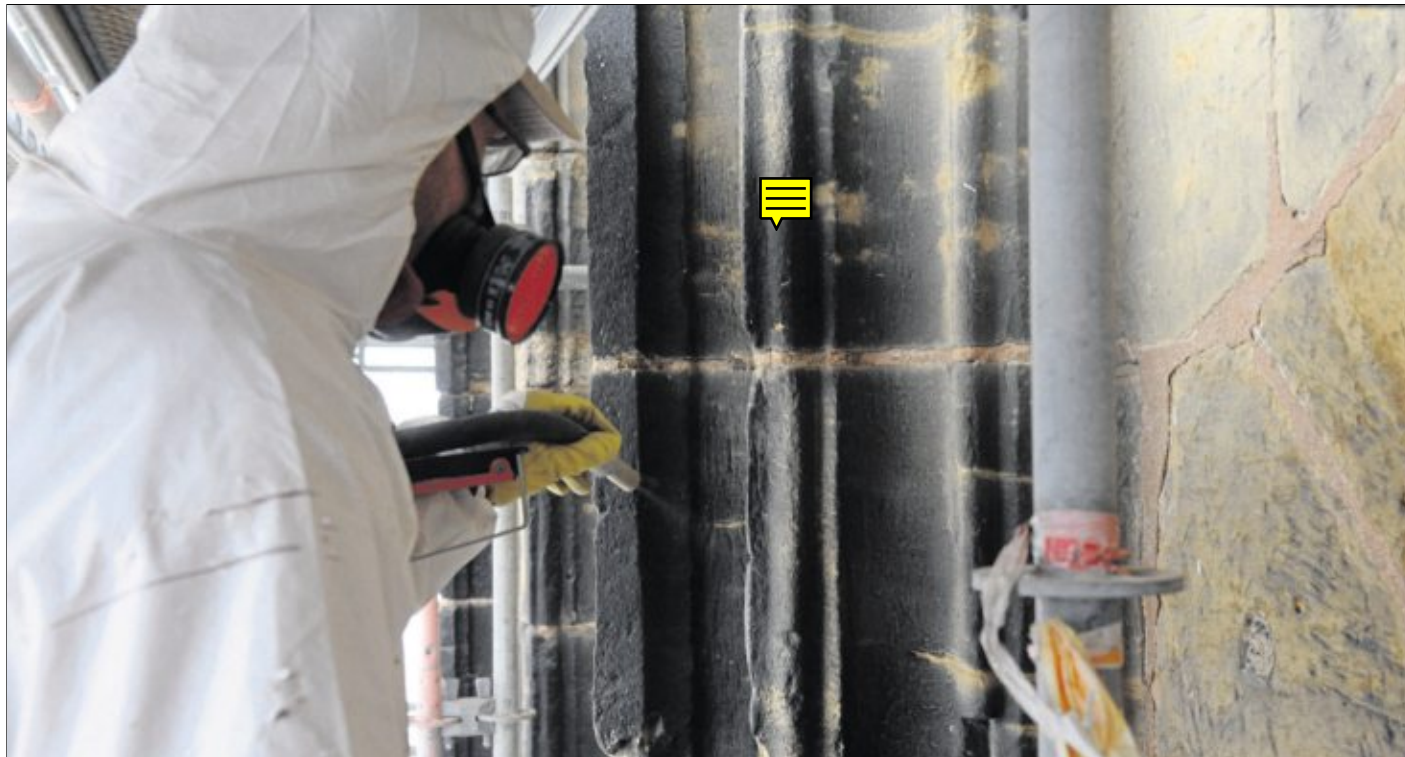
Man sieht den Unterschied ganz deutlich: Das Sandstrahlen hat die Mauerfläche rechts im Bild viel heller und wieder sandfarben werden lassen. Links arbeitet ein mit Schutzkleidung ausgestatteter Fachmann an den regelrecht schwarzen Stellen, die durch festsitzenden Schmutz so dunkel wurden. Die Verunreinigungen müssen nicht deshalb weg, damit der Turm wieder heller und schöner wird. Das Freilegen dient dazu, den Stein für den Feuchtigkeitsaustausch wieder fit zu machen.

Einer der ersten Arbeitsschritte darunter war das Sandstrahlen aller vier Mauerseiten von oben nach unten mit besonders feinem Granatsplitt aus Libyen, wie Architektin Carola Setz und St. Martins Kirchenpfleger Josef Beer informierten. Das ist nach ihren Worten im Niederdruckverfahren passiert, um den empfindlichen Sandstein nicht anzugreifen, sondern nur vom Schmutz zu befreien.

Die Verunreinigungen an seinen Oberflächen, die das Mauerwerk dunkel machten, sorgten auch für Schädigungen darunter. Sie verhinderten nämlich, dass der Sandstein bei Regen aufgesaugtes Wasser wieder nach außen austreten lassen konnte. Aufnahme und Abgabe von Feuchtigkeit fanden dadurch nicht mehr im nötigen Umfang statt, was den Stein an solch „verschlossenen“ Stellen relativ bröselig werden ließ.

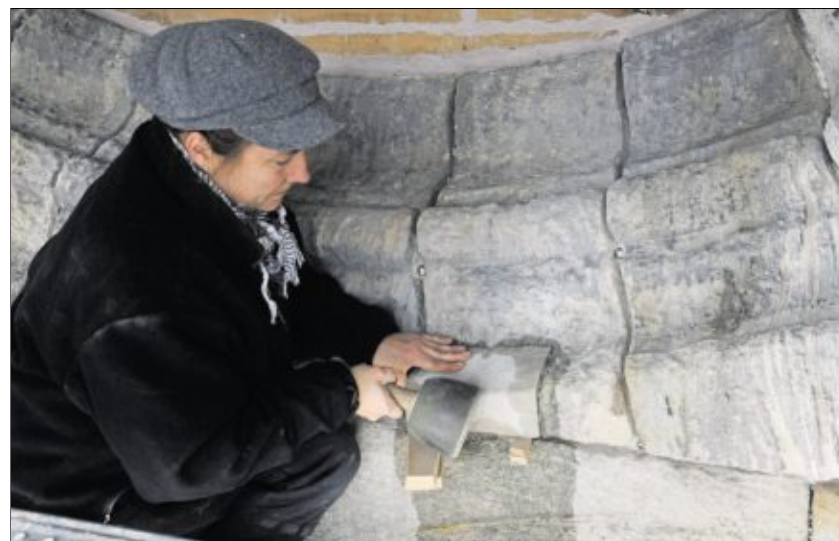
Echte Handarbeit: Die Steinmetzin klopft ein Ersatzteil millimetergenau ein.

Die Zahl an sich macht schon deutlich, dass es sich um eine wahre Sisyphusarbeit rund um den Turm handelt. Aber auch das Bearbeiten der Stellen selbst ist aufwendig und vielschichtig. Dafür gibt es nämlich verschiedene Techniken, die bei St. Martin allesamt zum Einsatz kommen, wie Setz und der Firmenverantwortliche vor Ort, Gary Palmer, erläuterten. Nach ihrer Auskunft werden mürbe Stellen mit einer Steinmörtelmasse partiell gefestigt. Außerdem gibt es sogenannte Vierungen, das sind praktisch „zugeschnittene“ Er-

satzstücke, die in bereits ausgebrochene Fehlstellen in identischer Größe eingefügt werden. Nur da, wo quasi nichts mehr zu retten ist, werden laut Gary Palmer ganze Neuteile eingebracht. Dieser Sandstein aus Erfurt, der natürlich ebenso auf die Originalform gehauen ist, wird von hinten mit Edelstahldübeln und Epoxidharz befestigt.

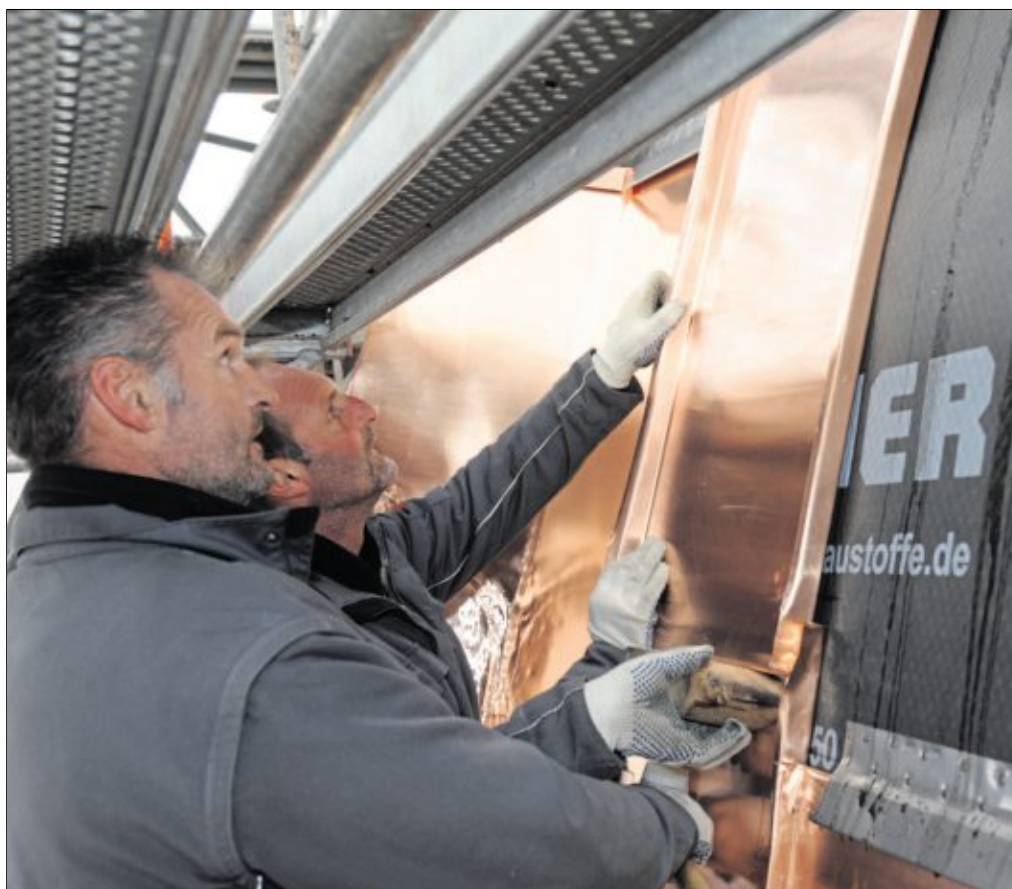
„Mit Dachrinnenbau, was Spengler auch machen, hat das nichts zu tun gehabt“, sagen Josef und Peter Bönisch (von links) vom gleichnamigen Amberger Fachbetrieb und zeigten der AZ hier, wie sie teils noch viel kleinere Kupferplatten, Winkel- und Eckstücke der rundlichen Zwiebelform des Martinsturms anpassen und dann überlappend zusammenfalzen mussten. Mit einfachen Werkzeugen und der Kraft ihrer Hände, nachdem Schweißen nicht erlaubt war. Bild: gf

Sie mussten die größtenteils eher kleinteiligen Kupferbleche für die Turmbekrönung vor Ort und von Hand falzen. Das geht schwer auf die Finger, Handgelenke und jeden Muskel in den Armen. Diese Technik ist bei der Vielzahl einzelner Platten stabiler und für die Zukunft haltbarer als Schweißen. Letzteres war wegen der Feuergefahr ohnehin verboten. Zumal Löschen im Fall eines Brandes schwierig geworden wäre. Vom Boden hätte der nötige Wasserdruck auf 90 Meter Höhe kaum aufgebaut werden können, warnten die Fachleute.
